**Historischer Verein für Mittelbaden
Mitgliedergruppe Schiltach/Schenkenzell e.V.**

Altes Handwerk ist gefragt – Ein Steinmetz erklärt die Sanierungsarbeiten an der Schiltacher Stadtkirche

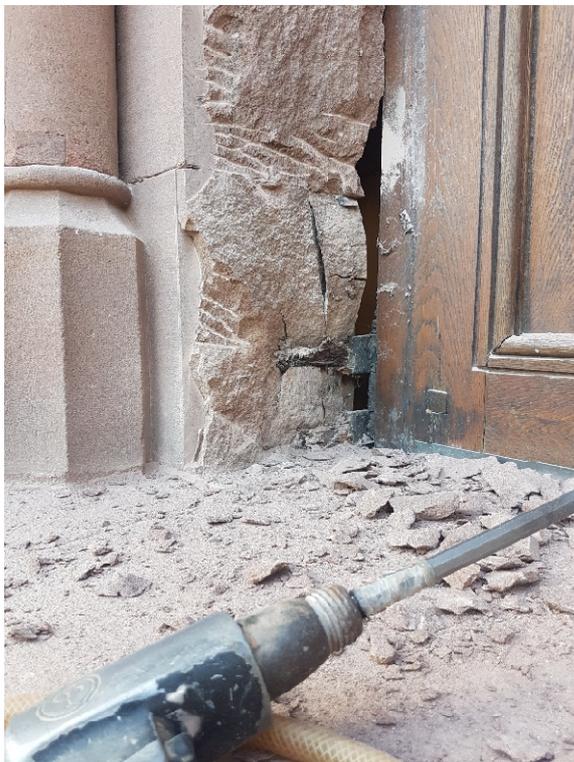
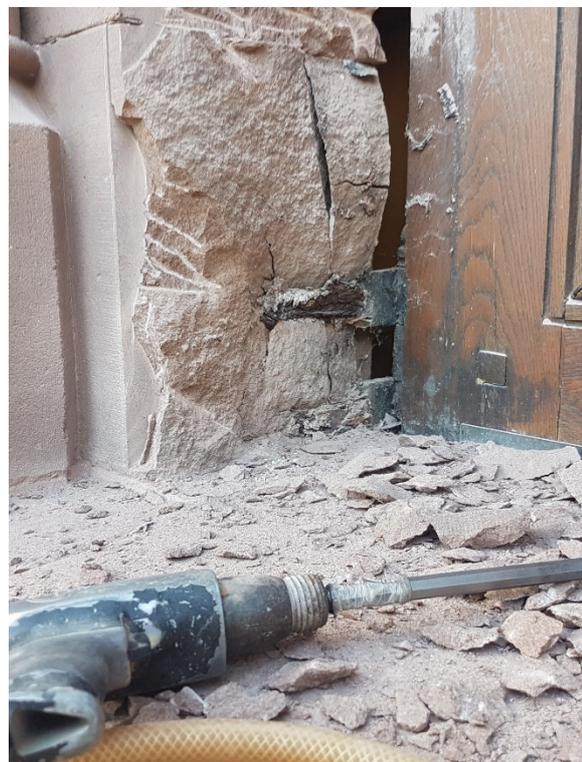
„Ein 50-Meter-Langschiff ist schon gigantisch. Das ist eine der größten Kirchen Badens“, staunt Marco Ohnesorge und schaut an Schiltachs evangelischer Stadtkirche entlang. Der Bildhauer- und Steinmetzmeister hat sich auf Sakralbauten spezialisiert und arbeitet zurzeit an den Türkloben des Gebäudes, mit Ausnahme der Türen an der Südseite. Die Eisenkloben sind fest in den Sandstein-Türstöcken verankert. Sie halten mit ihren senkrechten Bolzen die Türbänder.

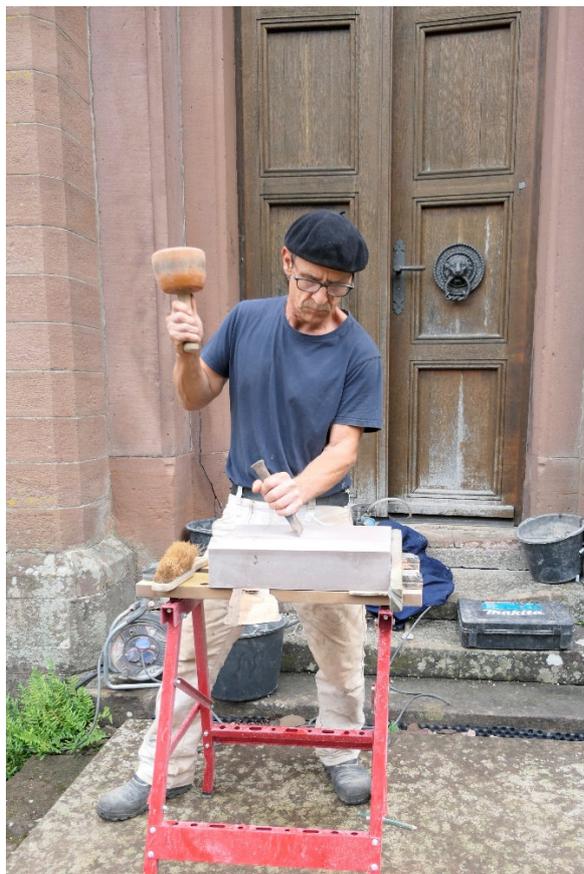
sorgte bereits vor rund 150 Jahren für sauren Regen.“ Der weiche Sandstein nehme das mit Schwefel belastete Regenwasser auf und bringe es zu den Metallkloben im Stein. Dort reagiere das Eisen mit dem Schwefel und oxidiere. Der Rost blüht: „Das macht heute eine Schicht von teils mehr als sechs Millimetern aus, die auf dem Eisenteil liegt“, stellt der Steinmetz bei der Freilegung der Kloben fest.

Alles Handarbeit: Steinmetzmeister Marco Ohnesorge saniert die rostenden Eisenkloben an den Türen der Schiltacher Stadtkirche und verbirgt seine Arbeit mit millimetergenauen Steinstücken Foto: ©Martina Baumgartner

Seine Aufgabe ist es nun, das aufgeweichte Gestein um die verrosteten Kloben abzuspitzen sowie die Eisenteile mit Rostumwandler und -schutz zu behandeln. Mit metallenen Klemmen befestigt er die Kloben im „gesunden Fleisch“ des Gebäudes und setzt Sandsteine passgenau wie Blenden davor. „Dabei ist die Finesse meines Berufsstands gefragt, denn es gibt nur noch wenige unserer Zunft, die Sandstein metzen können“, sagt der 62-jährige Freiburger. Sein Anspruch ist es, millimetergenaue Pressfugen zwischen den alten und farblich passenden, neuen Steinen herzustellen, die kaum sichtbar sind. So, wie die alten Meister es noch gekonnt hätten, bewundert er die händische Bearbeitung jedes einzelnen Steins der Stadtkirche. „Es ist kaum vorstellbar, welches Steinvolumen Tausende von Steinmetzen zwischen 1840 und 1920 in Baden in Rekordzeit bearbeitet haben. Und heute fehlt uns der Nachwuchs, trotz Aufnahme des Handwerks ins immaterielle UNESCO-Weltkulturerbe.“ Allein die Zahl der am Bau der Schiltacher Kirche beteiligten Steinmetze schätzt Ohnesorge auf 400: 100 im Steinbruch und circa 300, die rund um die Baustelle die Steine bearbeiteten.

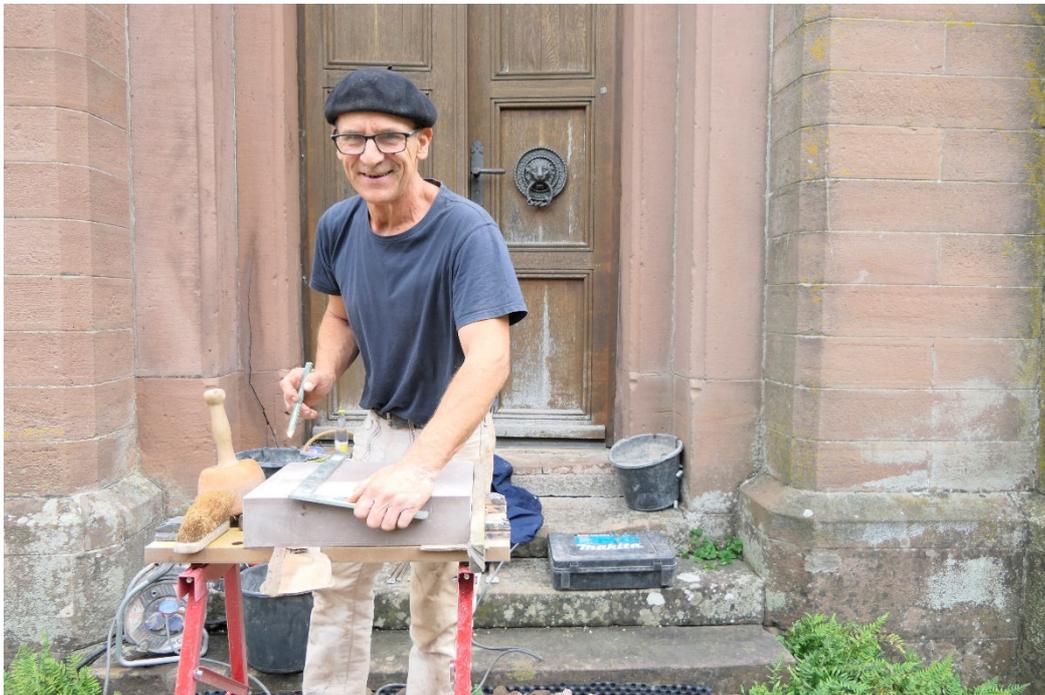
*Steinmetz Marco Ohnesorge gehört zu den wenigen noch verbliebenen Spezialisten auf dem Gebiet der Erhaltung von Sakralbauten. Anhand der Schäden an den Türkloben der evangelischen Stadtkirche in Schiltach kann er viel aus deren Geschichte ablesen.
Foto: ©Martina Baumgartner*
